Il restauro della Centrale idroelettrica di Zogno

Una testimonianza emblematica dell'architettura industriale del primo Novecento

di Laura della Badia

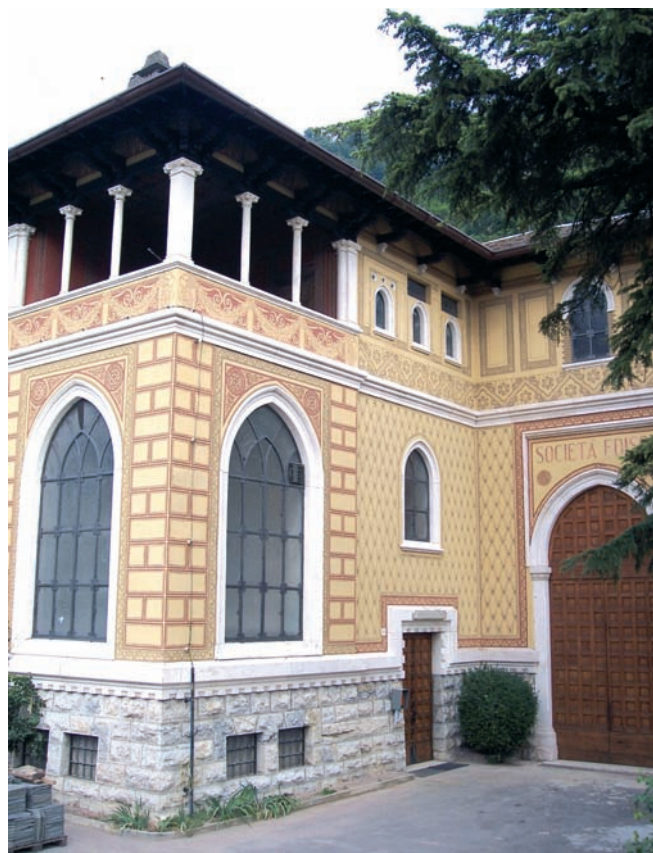
Angolo nord est a lavori ultimati

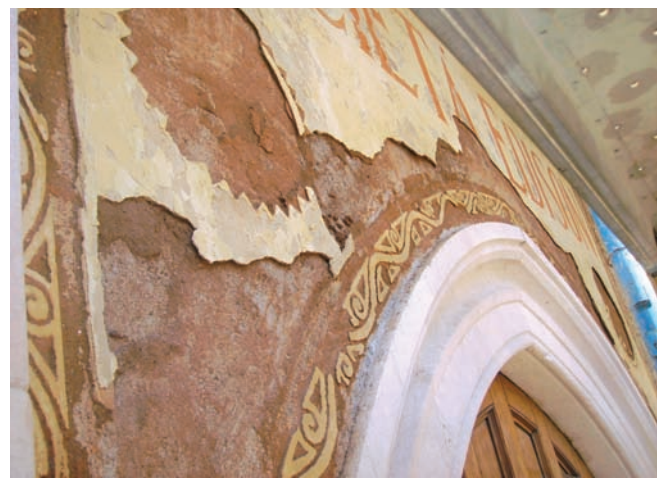
Particolare dell'iscrizione Società Edison (ingresso sud alla sala macchine, angolo sud ovest) che copre la precedente scritta Società Orobica, fondata dalla Società Conti & C., di cui Edison è socia di capitale

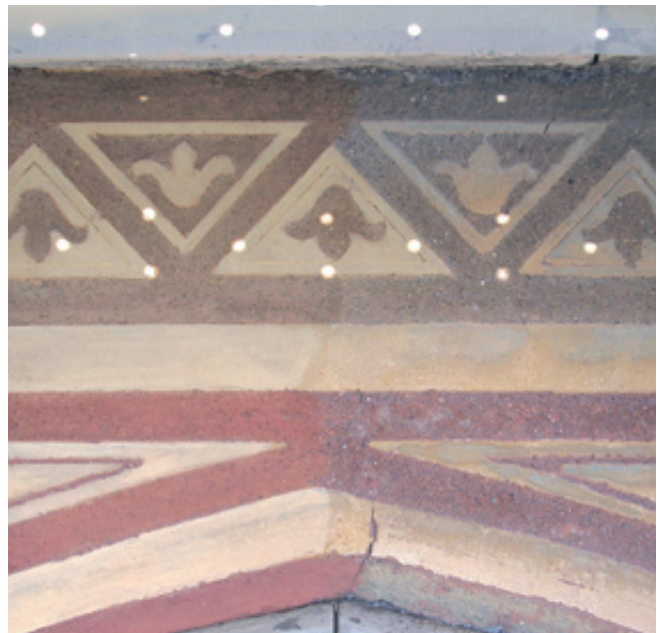
Campionatura di velatura di raccordo cromatico (sinistra).

e reintegrate le lacune con malta a calce velata con tinta in tono neutro. In ultimo, sia per attenuare cadute di colore delle porzioni non interessate dall'intervento di risarcitura, sia per un intervento di consolidamento corticale d'insieme, l'intera superficie decorata è stata velata con scialbi leggeri di tinta al silicato di potassio molto diluita, tono su tono. Per la velatura è stato utilizzato silicato puro di potassio diluito in solvente organico leggermente pigmentato, steso a pennello con la precisa accortezza di non cancellare le disomogeneità di tinta dipinte dal tempo ma di attenuarle nell'ottica di dare una lettura d'insieme unitaria e non fastidiosa alla vista ma certamente non appiattita da una prepotente, e coprente, tinteggiatura. Le restanti opere di conservazione hanno riguardato semplici opere di pulitura e protezione degli elementi lignei sapientemente decorati dell'apparato di gronda. A seguito di un primo delicato intervento di pulitura manuale che ha visto nella spazzola di saggina e nel lavaggio manuale con acqua deionizzata gli unici interventi
